Rilievo macrosismico del
terremoto del 15 dicembre 2009
nella Valle del Tevere e
considerazioni sull'applicazione
della scala EMS98

Macroseismic survey of the December 15, 2009 Tiber Valley earthquake. Some remarks on the use of EM98 scale

Luca Arcoraci¹, Michele Berardi¹, Corrado Castellano¹,
Ilaria Leschiutta², Alessandra Maramai³, Antonio Rossi¹,
Andrea Tertulliani², Maurizio Vecchi²

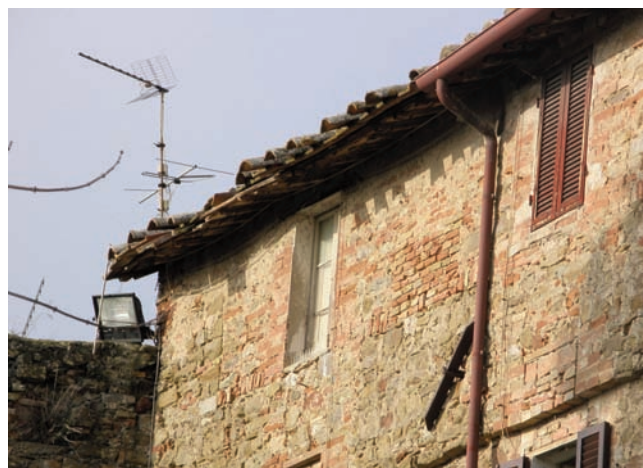
rimientale, assume un valore soprattutto didattico, in ambito macrosismico: esiste infatti il problema della comparazione degli effetti dei terremoti attuali con quelli dovuti ai terremoti di epoca storica, i quali hanno colpito un patrimonio edilizio simile a quello tuttora esistente nei soli centri storici. Analoga questione è stata infatti sollevata anche da Galli et al. [2009] nel corso del rilievo macrosismico dei centri colpiti dal terremoto aquilano del 6 aprile 2009, molti dei quali costituiti da due distinti agglomerati. La parte antica del borgo, disposta a stretta spirale intorno alla chiesa parrocchiale, è composta per circa l'80% da edifici di classe B. Il danneggiamento (fig. 6) si presenta diffuso, da lieve a moderato ($d1$ e $d2$) in oltre il 50% delle case, con caduta di tegole, rottura di camini, lesioni passanti nei muri perimetrali e rari danni più gravi ($d3$), come caduta di parte di paramenti murari e parapetti (foto da 1 a 4).

Foto 2 Spina (Marsciano, PG), slittamento e caduta di tegole ($d3$).
Photo 2 Spina (Marsciano, PG), sliding and fall of tiles ($d3$).

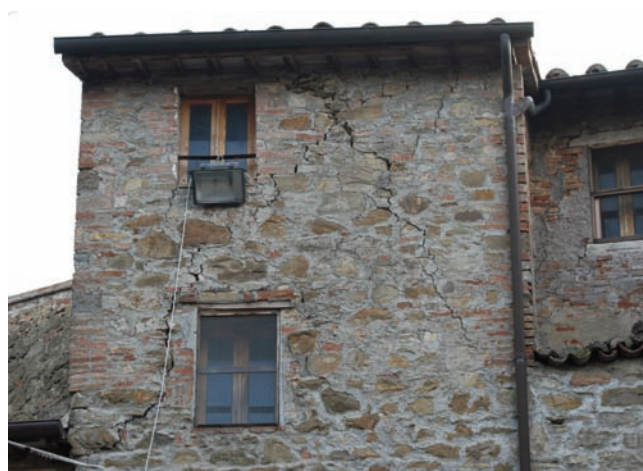
Foto 4 Spina (Marsciano, PG), crepe larghe e profonde ($d3$).
Photo 4 Spina (Marsciano, PG), large cracks in the wall ($d3$).

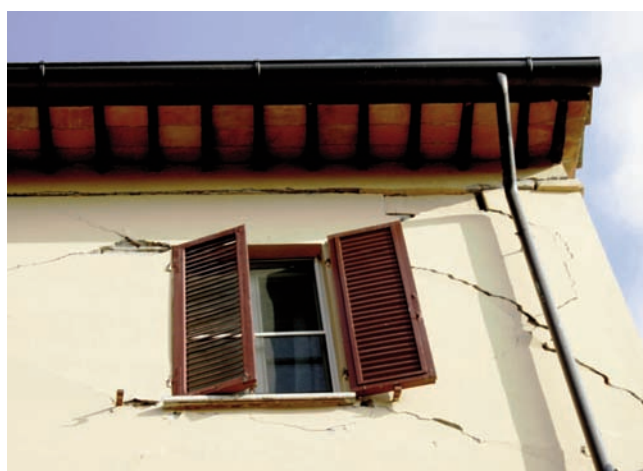
camini è stata osservata anche in edifici di cemento armato (classe C), per i quali però la scala EMS98 non prevede l'attribuzione ad un grado di danno, non essendo riportato come diagnostico. In questo caso non trattandosi di danno strutturale è stato arbitrariamente assegnato il grado 2. Sono stati anche osservati casi sporadici di danno di grado 3, come gravi lesioni in muri sia in edifici in muratura che in edifici in cemento armato (foto 5 e 6).

Foto 5 Spina (Marsciano, PG), crepe larghe e profonde (d3).
Photo 5 Spina (Marsciano, PG), large and extensive cracks (d3).

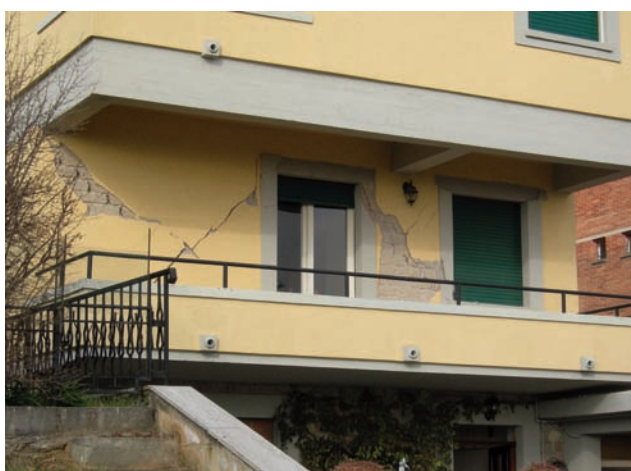
Foto 6 Spina (Marsciano, PG), lesioni a croce in muri di tamponatura (d3).
Photo 6 Spina (Marsciano, PG), cracks in infill walls (d3).

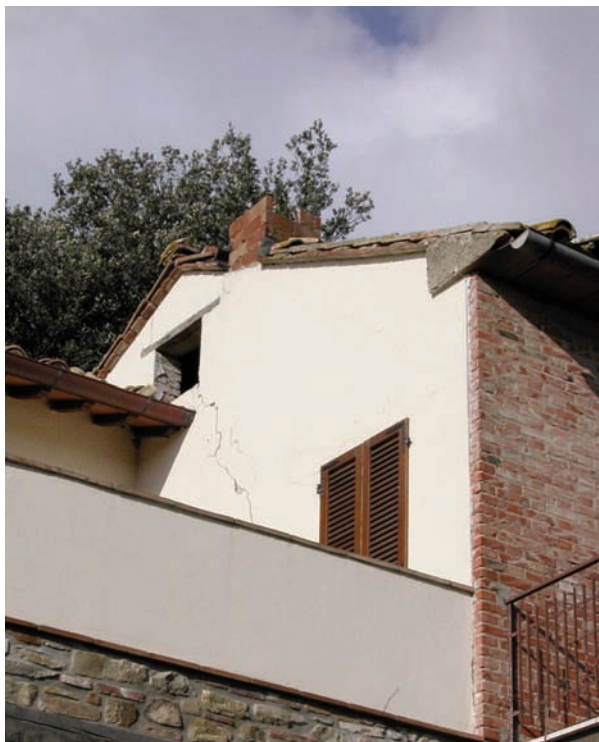
Il 70% degli edifici di tipo B ha subito crepe sui paramenti murari, scivolamento di tegole e lesioni ai camini (d1-d2). In due edifici su tre totali di classe A sono state osservate crepe larghe e profonde (d3) (foto 10 e 11), mentre altri due edifici (su sei) di classe C hanno riportato lesioni capillari (d1) (fig. 11).

Foto 11 Sant'Apollinare (Marsciano, PG), lesione passante sul muro perimetrale (d_3).

Photo 11 Sant'Apollinare (Marsciano, PG), large crack on external wall (d_3).
